日本地すべり学会会員数対策 WG 若手向け企画  
「地すべり地の实地踏査-シニアから技術を学ぶ-」参加報告

防災地質工業株式会社 石田 博英

踏査地は平成26年8月豪雨（連続雨量869mm:2014/8/8～8/10）による地すべり変動で被災した、一般国道493号の北川村小島地区である。参加者数は17人で、踏査は4～5人を1班として地表踏査を実施し（1日目）、踏査結果より対策工検討のための調査計画の立案・発表を行った（2日目）。発表後には関東シニアクラブおよび調査受託業者による指導と議論が実施された。

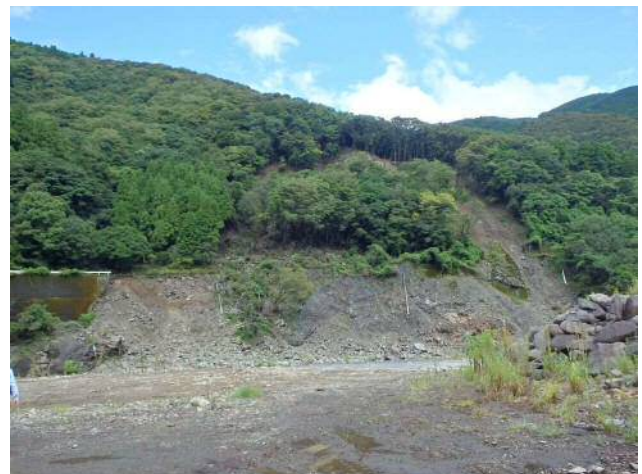
小島地すべり全景
