地すべり北海道 32

～北海道地すべり学会ニュース～

ブータン王国と首都ティンブー市の地質、地質災害および防災について

JICA シニア海外ボランティア 安田 匡

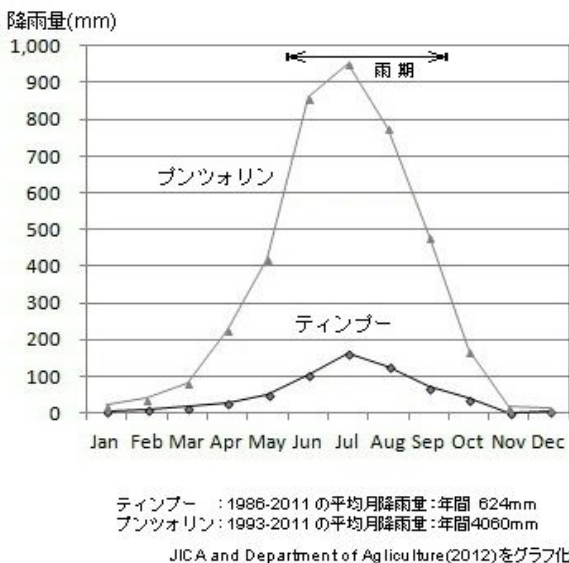
図 5. 月降雨量グラフ

ブータン王国の首都ティンブー市は西部に位置する。降雨量はティンブー市では比較的少なく年間624mmで、そのほとんどが6月から9月の雨期に集中する(図5)。比較のために表示した、南部亜熱帯気候のブンツォリン市の月降雨量のパターンは、類似しているが年間4060mmであり、量に著しい差がある。ティンブー市の最高気温の年平均は22.1℃、最低気温の年平均は8.5℃で、降雪はほとんどない(JICA,2012)。

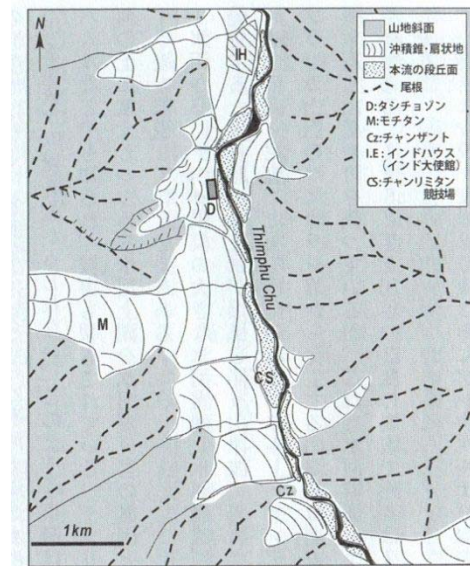
図 6. ティンブー市街の地形分類図(小森,2014)

地形は南北に流れるティンブーチュの谷底平野・河岸段丘と両岸の山地斜面からなる。山地斜面の支流沿いには扇状地や沖積錐が発達している(図6:小森,2014)。市街地の標高は2300~2500mで背後に4000m級の山が迫っている。ティンブー市の面積は26km²、南北に

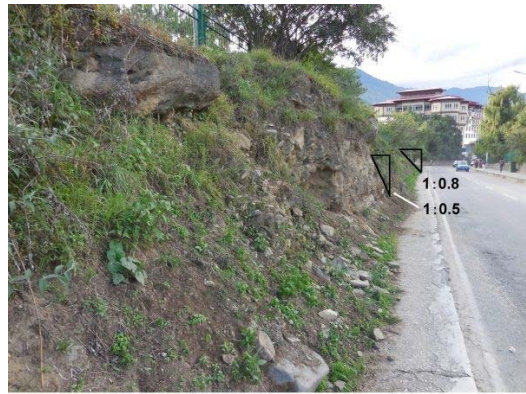
ティンブー市は地質災害の観点から見るとわりと条件がよい。降雨量が少ないため、ランドスライドの誘因となる地下水(自然地下水)がすくない。道路のり面の勾配は岩盤(片麻岩;硬岩)では見ただ目で1:0.3~0.5であり(写真4)、土砂で1:0.5~0.8である(写真5)。土砂のり面の勾配が日本より急である。まとまった降雨の後に崩壊することがあるが(写真6)、それ以外ではあまり不安定化しないようである。これらの写真にみるように首都においてさえ、のり面保護工やのり面工が施工されていないが、誘因が少ないため今のところ大事に至っていない。また崩壊した場合、道路通行に障害が出るたびにブルドーザーで崩積土を除去して通行を確保するだけで済ませており、それでも何とか用をなしている。市の中心を流れるティンブーチュでは河岸の浸食がみられるが進行は遅いようだ(写真7)。郊外には地すべりのような地形が存在するが、上述のように誘因がすくないためか、活動したとの報告はない(写真8:Google earth)。いずれも現状で小康状態を保っている。

写真 5. 土砂のり面例 (保護工等なし、小康状態)

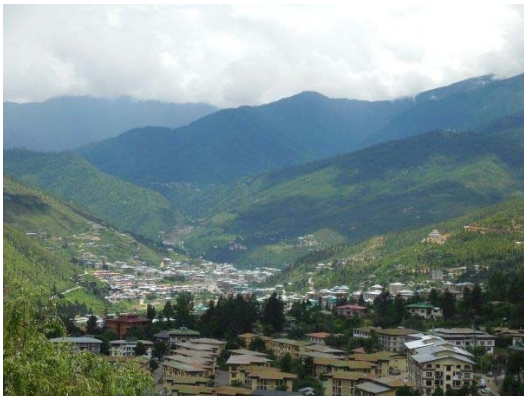
ティンブー市内の地質は、図4に示したように、基盤岩として高ヒマラヤ片麻岩類が分布している(写真1)。風化が深いためか斜面の勾配は緩い。片麻状構造に平行する不連続面が発達しており層状に分離しやすい。場所によっては斜面の傾斜がこの不連続面に平行な流れ盤(ケスタ地形様)となっている(写真2)。河川および支流沿いには片麻岩類の大礫~巨礫が多く分布し、これらと砂、粘土からなる段丘堆積物や扇状地堆積物などが分布している。山地斜面下部には同様な構成物からなる崖錐堆積物も分布している。基盤岩に発達する不連続面が流れ盤を形成し、すべりそうな斜面もある(写真3)。

写真 2. 緩い斜面が分布 (深層風化・ケスタ様)

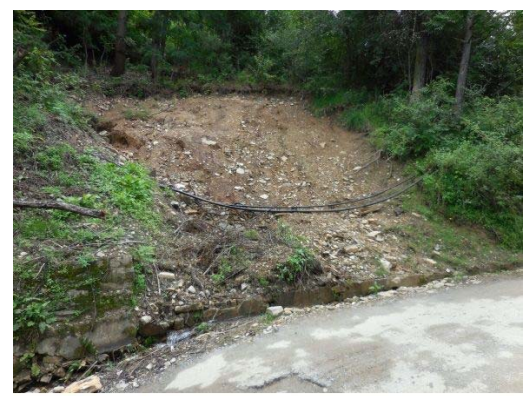
写真 6. 表層崩壊 (勾配緩い・降雨後)

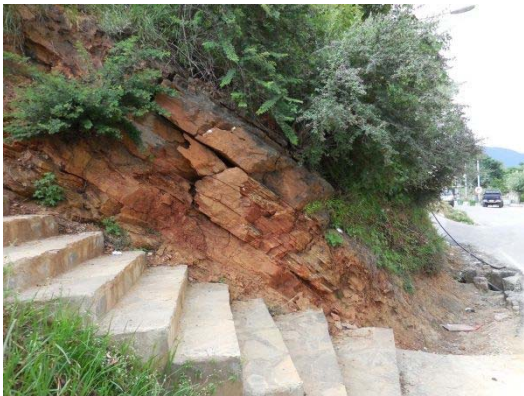
写真 3. 流れ盤斜面 (不連続面沿いに開口)

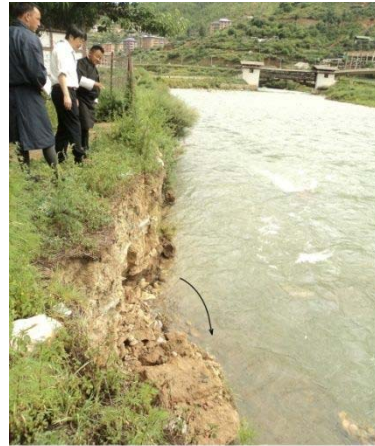
写真 7. 河岸の浸食状況 (比高 3m の河岸段丘)

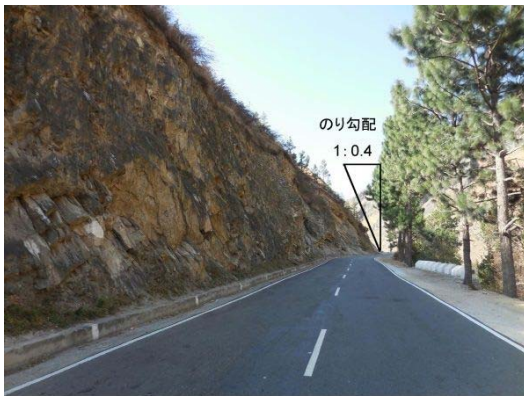
写真 4. 岩盤のり面例 (保護工等なし、小康状態)

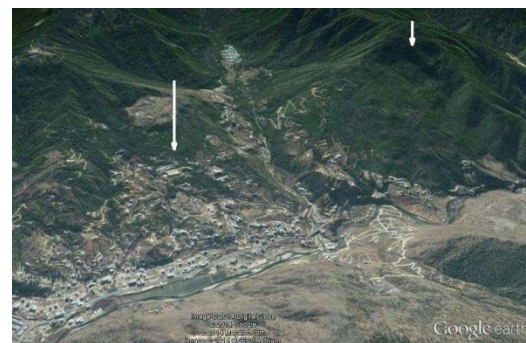
写真 8. 地すべりのような地形 (Google earth より)
(↓の周囲：現状で動きは確認されていない)

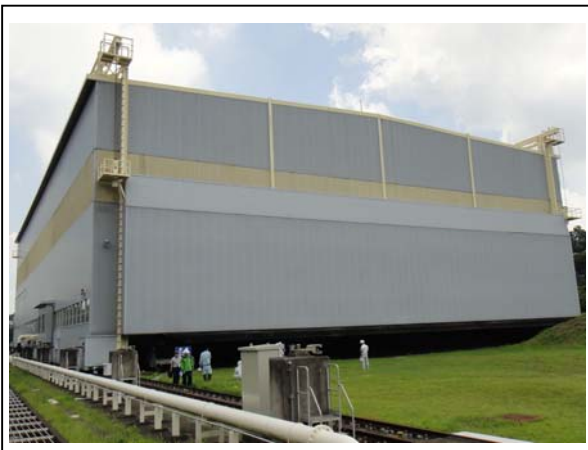
写真-1 防災科学技術研究所大型降雨実験施設全景

大型降雨実験施設 (写真-1) は、豪雨を原因とする自然災害の防止・軽減を目的として、昭和 49 年に運用が開始されました。自然の降雨状態を再現する降雨装置としては世界最大規模の施設です。また、近年発生するゲリラ豪雨にも対応できるように、平成 25 年度には降雨強度や粒径が大きくなるように改良されました。降雨散水面積 44m×72m、雨滴落下高 16m、降雨強度は 15～200mm/hr、雨滴粒径は 0.1～2.2mm で切り替えできます。

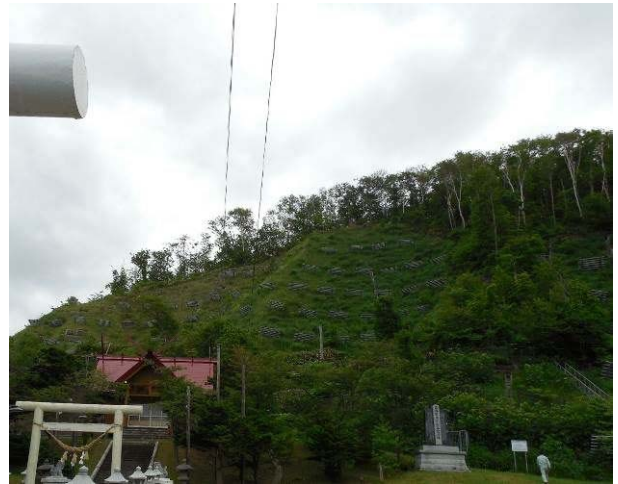
写真-2 古丹別神社東側斜面

つぎに、崩壊タイプのうち土砂スライド-フローに区分される古丹別神社東側斜面（写真-2）にて、崩壊斜面（対策工後の現在は安定）箇所を見学しました。

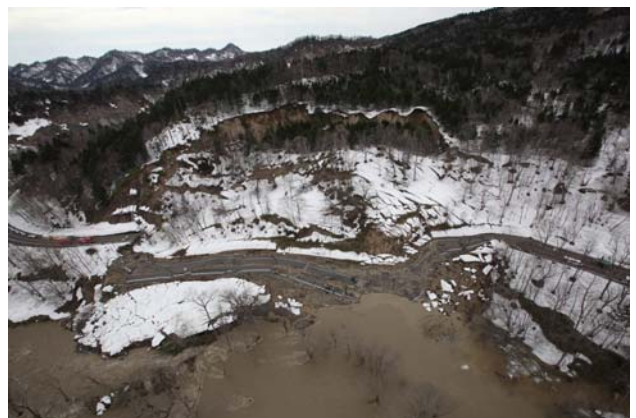
写真-3 発生当時の霧立地すべり

霧立地すべりは、平成 24 年 4 月 26 日未明、苫前郡苫前町字霧立の国道 239 号において、地すべりが発生し、地すべり箇所を含む 14.7km の区間を全面通行止めとしました。その後、地質調査・動態観測・地すべり対策工を行っており、現在は全面開通しております。地すべりが発生したこの平成 24 年度は、中山峠の土砂災害（H24 年度に北海道で行われた全国大会 A コースにて車中から紹介）や今金町住吉地区後志利別川における融雪期地すべり災害（H24 年度に現地検討会を実施）など、道内各地にて融雪による災害が多発した年でした。

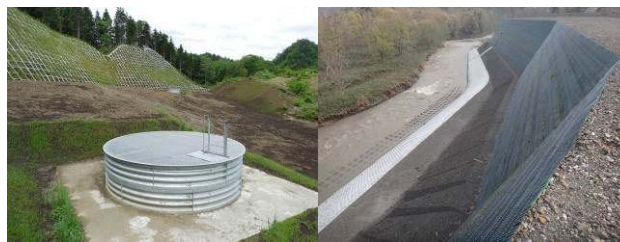
写真－6 集水井工（左）と押しえ盛土工（右）

さらに、地すべりについての解説後、応急復旧対策工として実施した押しえ盛土工、地すべり対策工として実施した法切工・排土工、集土工、排水ボーリング工を実際に見て回りながら解説して頂きました。

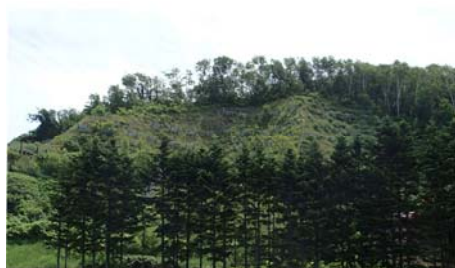
図- 1 古丹別神社背後の表層崩壊跡

この斜面崩壊は、1999 年（平成 11 年）7 月 28 日に古丹別町南東部に位置している古丹別神社の東側斜面で発生しました。崩壊規模は高さ 約 30m、幅 約 20m です。

現在では、対策工も終了し崩壊の面影だけを残しています。（図-1）

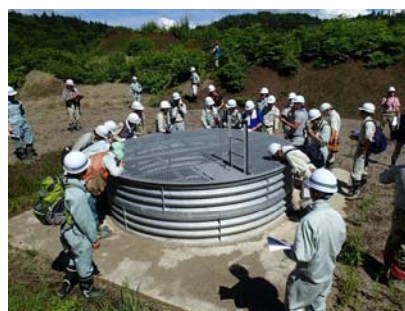
図- 2 集水井の見学風景

対策工は、3 基の集水井による地下水排除工（図-2）と補強盛土工による押え盛土です。

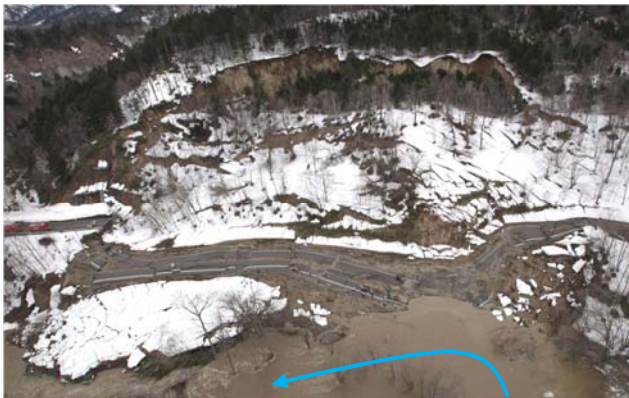
写真-1 発生直後の霧立地すべり

現地はすでに押え盛土と地下水排除工による応急対策工が完了していましたが、見学時でも発生当時の状況を想像できる状況が残っていました。写真左側の土塊が特に押し出している状況と積雪クラックの方向から、地すべりは斜交して発生したことが推測できます。現地では、同じ方向に緩く傾斜した地質構造を河床に確認することができ、地すべり素因としての地質構造の重要性・影響の大きさが実感できました。
