地すべり北海道 35

～北海道地すべり学会ニュース～

2016年8月の豪雨斜面災害と周氷河性斜面堆積物

—知床半島の調査と日高山脈の地すべり学会・地盤工学会合同調査の概報—

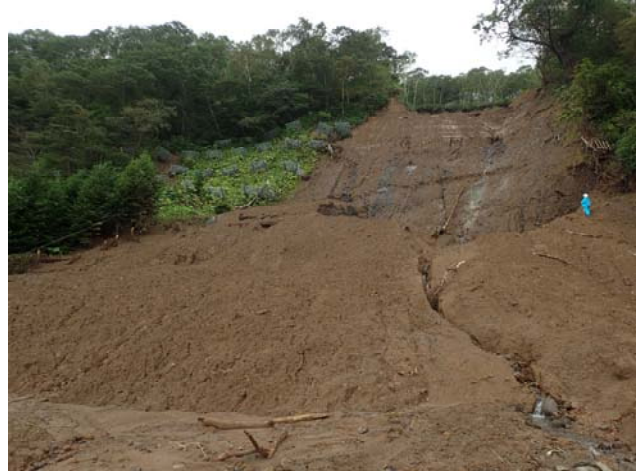
写真-1 下から見上げた羅臼町海岸町の斜面崩壊
 凝灰角礫岩の上に礫泥互層がのる。崩壊源はさらにの上で、この位置からは見えない。

知床半島の南東側は北海道としては比較的降水量の多い地域にあたりますが、それでも年降水量の平均値は1600mm程度にすぎず、道外地域にくらべれば降水量は多くありません。知床半島南東側海岸の中央に位置する羅臼では、8月17日から23日にかけて台風7号, 11号, 9号が次々と襲来し連日強い雨に見まわれました。その結果、7月下旬から1ヶ月間の総降水量は800mm近くまで達しました。羅臼町海岸町では、最も強い雨に見まわれた8月21日11時からの1時間降水量36mm/hourの降水ピーク前後を中心に、海岸沿いの段丘崖で表層崩壊が多発しました。さらにその後、断続的な雨の降りやんだ23日未明から1日半が経過した24日夕刻に大規模な崩壊が発生しました(写真-1)。崩壊の発生源は段丘上にある厚い緩斜面堆積物が主で、4時頃から4時半過ぎに

かけて次々と崩壊が発生し、その崩壊箇所は斜面背後へ後退していきました（㈱開発調査研究所 原田卓弘氏私信）。崩壊源の規模は、奥行き 60m、幅 40m、深さ 8～10m で、概ね 17,000 m³と見積もられます。この崩壊は大量の水を含んだ土砂が段丘崖を流下し、さらに 100m 以上離れた海岸を越えて海中へと流入したもので（等価摩擦係数：H/L = 0.3）、テレビ報道により流動性の高い土砂移動の様子を捉えた動画が流されました。この崩壊により海岸沿いを通る道道は塞がれ、その結果、知床半島先端側の北東方面の集落が 6 日間にわたり孤立しました。

崩壊の多発した海岸町周辺は、海岸沿いに狭長な低地が続く、その背後に比高約 20m の急傾斜の斜面（約 45°）が面しています。その斜面の上には緩斜面地形（15～30°）が広がっています。崩壊により露出した急斜面には、サシルイ川層の一部と見られる安山岩質の凝灰角礫岩を基底として（基底面はほぼ水平）、その上に礫と泥の互層が覆っているのを確認しました（図-1）。この礫・泥互層の最下部 8m は上方細粒化する砂礫層が繰り返し重なる段丘堆積物で、基底付近には径 20cm 程度の扁平した円礫が水平に並びます。この段丘堆積物の標高は約 40～50m で、海成段丘アトラス（小池・町田 2001）の標高データによれば、酸素同位体ステージ(MIS)5e に相当するものとみられます。この段丘は全国的に広く分布する、約 12 万年前の高海水準期に形成された段丘にあたります。この段丘堆積物の上位 7m には、砂や軽石混じりのシルトが卓越した層（段丘離水後の洪水等の堆積物？）がのります。さらにその上位 10m は、径 2cm ほどの亜角礫混じりのシルト層からなります。この亜角礫混じりのシルト層は土石流～土砂流堆積物とみられ、シルト主体の部分は透水性が低く、またすべりやすい特徴を持ちます。この堆積物中で砂礫が優勢となる層は透水性が高く、パイピングホールの生じている箇所もありました。

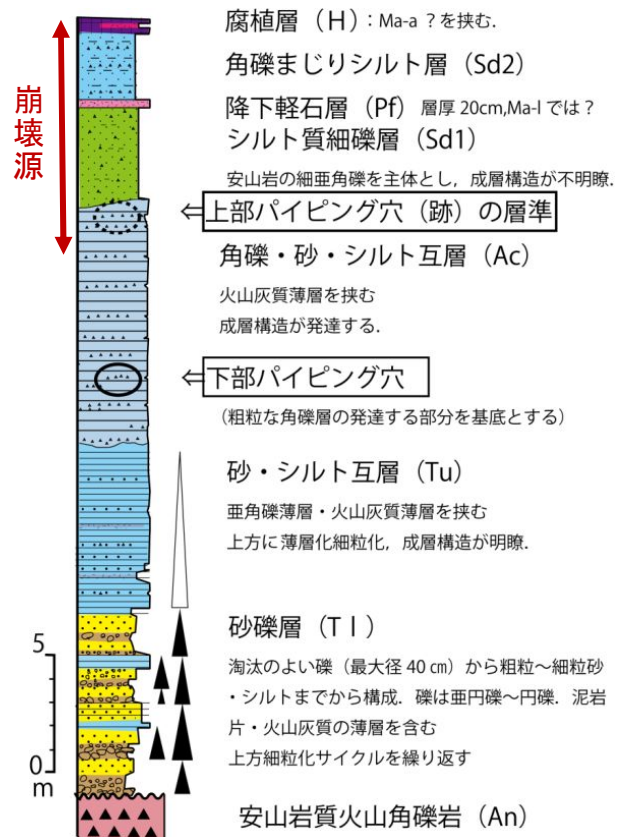
図-1 知床半島羅臼町海岸町 斜面崩壊の模式柱状図
 (楸 ドーコン田近氏 作成)

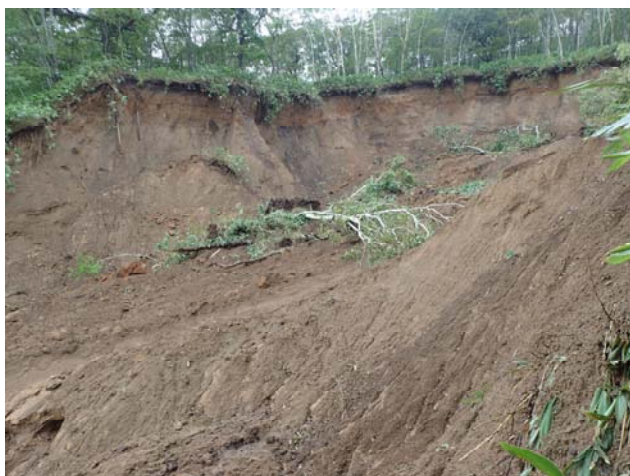
写真-2 崩壊源の斜面堆積物
淘汰の悪い角礫混じりシルト層

層上にのる淘汰の悪い角礫混じりのシルト層で、海岸に面する急斜面上に広がる緩斜面地形を形成する斜面堆積物です（写真-2）。酸素同位体ステージ(MIS)5e の段丘堆積物より上位の淘汰の悪い斜面堆積物であることから、主として寒冷期の酸素同位体ステージ(MIS) 2～4 に厚く堆積した周水河性斜面堆積物と考えられます。この堆積物はルーズで水を含みやすく、下位の亜角礫混じりのシルト層（土石流～土砂流堆積物）より透水性が高いため、大雨後には地中水を保持しやすく、特に基底付近は地中水が集中したとみられます。崩壊発生後には、崩壊源の中央付近に径 3m の垂直の陥没孔が形成されました。この陥没は斜面堆積物の基底付近に形成されたパイピングホール上の土砂が落ち込んでできたものと考えています。崩壊の発生が、雨が降り止んで1日半後であったにも関わらず、大量の水を含む崩壊であったことは、地中水の供給源が崩壊源周辺のみならずの地表からの浸透によるものではなく、さらに広域の水の関与を考える必要があるかもしれません。崩壊した斜面堆積物下位の土石流～土砂流堆積物が背後から続いている可能性もあり、この堆積物が不透水層となったため、背後からの地下水供給に関与している可能性も考えられます。

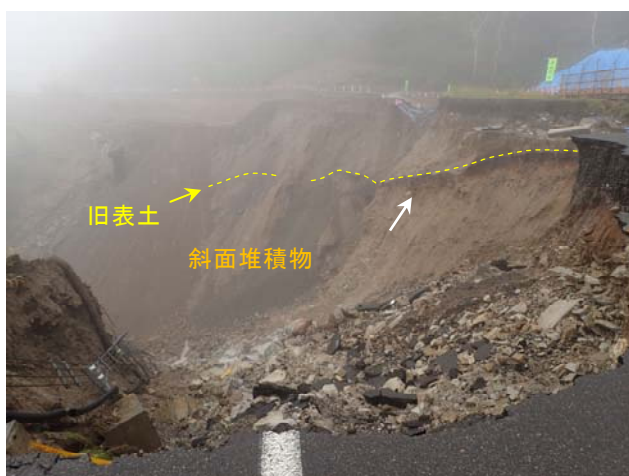
写真-3 Ta-d テフラに覆われる斜面堆積物の崩壊
白矢印:赤褐色火山灰(Ta-d: 9,000年前降灰)

日未明にかけて多数の斜面崩壊が発生しました。この地域は水系未発達で斜面が広がり、マサ状に風化した花崗岩質の厚い斜面堆積物が山地斜面を覆っています。この雨による大量の表流水と地中水により、マサ状の強度の低い堆積物が崩壊・浸食され、道路路面が斜面下に崩れ落ちました。崩壊面に現われた堆積物上部には、旧地表面と見られるクロボクの直下に赤褐色のTa-dテフラ(約9,000年前降灰)が見られ、角礫混じりのマサ化した砂層を覆っているのが確認できました(写真-3)。この角礫混じりの砂層は、この地域に分布する酸素同位体ステージ(MIS)2以前の周氷河性堆積物と考えられています(山本, 1989)。日勝峠周辺では、標高の高い場所になるとTa-dテフラが見られなくなることから、より気温の低い環境下ではTa-dテフラ降下以降も斜面堆積物が活発に移動していた可能性があります。崩壊発生箇所は下流側から谷壁斜面が山地斜面に入り込む“後氷期開析前線(羽田野, 1986)”の直上にあたることから、1万年以上前の寒冷期に形成された周氷河斜面が今回の豪雨により浸食されたこととなります。同様の斜面崩壊は狩勝峠周辺でも発生するなど、日高山脈の広い範囲で周氷河斜面が開析されました。今後も豪雨が頻発するようであれば、崩壊・浸食はさらに遷急線上方へ侵入し、周氷河斜面の開析が進行していく可能性があります。

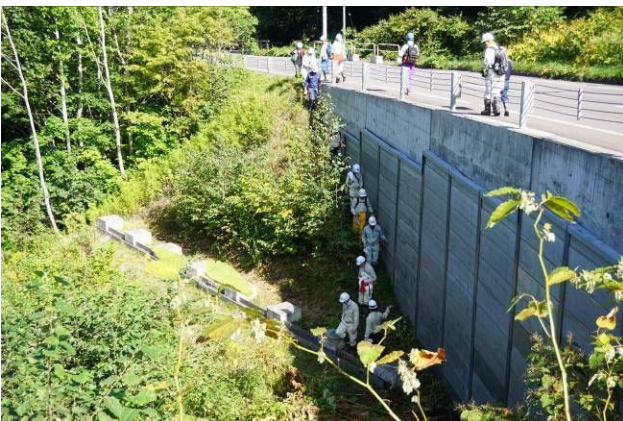
平成19年5月2日に延長30mにわたり、センターから下り車線路体が沢側に崩壊した箇所であり、地すべり発生原因は多量の地下水供給により難透水層となる強変質粘土帯に過剰な間隙水圧が発生したことにより発生しました。恒久対策工はEPSとアンカー付抑止杭工で復旧されています。

写真-1 地すべり対策工（EPS+アンカー付抑止杭工）

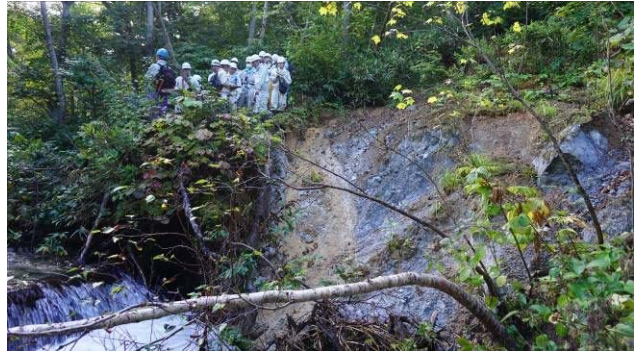
上記地すべり箇所の対岸で強変質粘土帯が確認できる露頭があります。強変質粘土を触ると「ねばねば」

するものはスメクタイトが多く、「さらさら」するものはカオリンの含有が多いこと等を解説して頂きました。

写真-2 強変質粘土帯の露頭観察

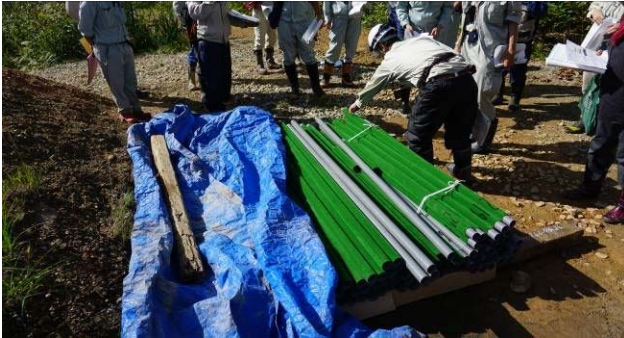
集水効果の向上、目詰まり防止を目的として小樽定山溪線の集水ボーリングでは植毛パイプが使用されていることを解説して頂きました。普通のパイプに比べて3～4倍程度割高とのことでしたが、洗浄などの維持管理を考慮したトータルコストでは経済的とのことでした。

写真-4 施工予定の植毛パイプ

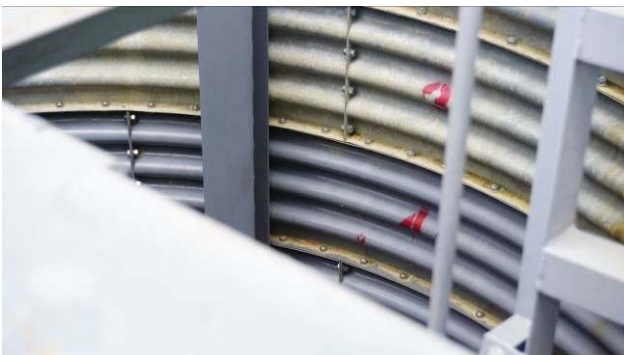
地すべりブロックの一部は地下水のpHが4以下の強酸性を示し、酸性水対策がなされていない通常の集水井だと腐食による劣化が著しいとのことでした。そのため、一部の集水井では酸性水対策としてライナープレートに飽和ポリエステル樹脂粉体を塗装したものが施工されていました。

また、集水ボーリング孔口に付着するスケール対策として、集水パイプ吐口にエルボを接続し、水封することでスケール(酸化鉄)の付着防止がなされている箇所を見ることができました。

写真-5 写真下の濃いグレー部はポリエステル樹脂塗装

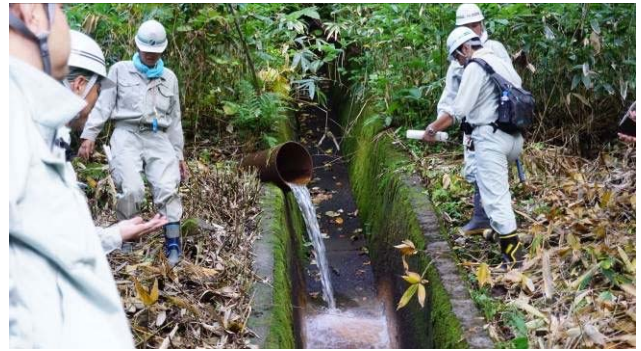
巨大地すべりブロック内に設置された集水井は深さ40m級で、かつ25基連結されており、流末の排水ボーリングはφ400mmと巨大なものが採用されています。

融雪期には水面が管径の半分くらいまで達し、決して過大な径ではないこと等を説明して頂きました。

写真-6 φ400mmの排水ボーリング

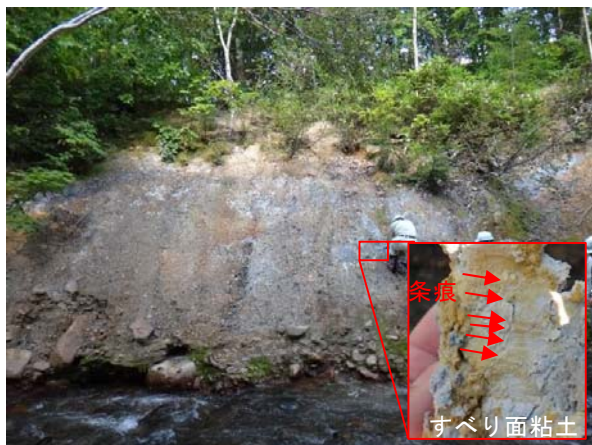
当箇所は、HL ブロックと呼ばれる強変質粘土部をすべり面とした地すべりの末端部で露頭観察を行いました。現地では新第三紀中新世起源の凝灰角礫岩の強変質部が露出しており、青灰色の軟質な粘土層（すべり面粘土）の挟在が確認されました。すべり面粘土の中を面と平行に割ってみると、地すべりが滑った際に形成される条痕確認され、過去の活動履歴を垣間見ることができました。また当箇所ではすべり面粘土に含まれる事が多いスメクタイト、カオリンの性状の違いについてご教示を受けました。カオリンは、酸性変質帯で形成される「サラサラ」した触感のもので、スメクタイトは弱酸性～弱アルカリ変質帯で形成される「ベトベト」した触感という違いがあり、今後の変質帯での地質調査に対し、大変有益な情報を頂きました。

写真-1 地すべり末端部の状況

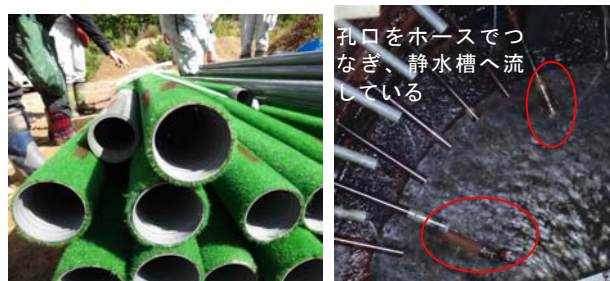
植毛パイプは塩ビパイプに接着した植毛がフィルター材の役目を果たし、目詰まり防止、集水効果の向上が期待できるとのことで、小樽定山溪線では集水ボーリング施工のほぼ全箇所で使用されているとのことでした。価格は普通のパイプの4倍と割高ですが、洗浄などの維持管理頻度が減少するためトータルコストとしては有利とのことでした。ただ、やはり最初の施工時の金額が高いと発注者によっては採用されにくいこともあるかと思えますので、さらなる普及にあたっては、製造メーカーに製造工程の効率化を努力して頂き、製品単価をより安価にして頂くことが必要かと思われます。

また、現在供用していて集水機能は確保されているものの、目詰まりが発生している所があり、孔内での鉄バクテリアが原因ではないかとのことでしたので、それについては別途対策が必要かと考えられます。隣接する C ブロックでは、孔口に鉄バクテリアの発生原因である酸素の供給を止めるアタッチメントが試験的に取り付けられていましたので、効果が確認できればそちらと併用すればより目詰まりが発生しにくくなるのではないかと勝手ながら考えておりました。

写真-2 目詰まり対策(左：植毛パイプ、右：酸素遮断策)
